**Description sommaire du domaine viticole de la basse vallée de la Soummam de
1962 à nos jours.**

Mémoire pour l'obtention du diplôme de Master II en Architecture
« Architecture, ville et territoire »

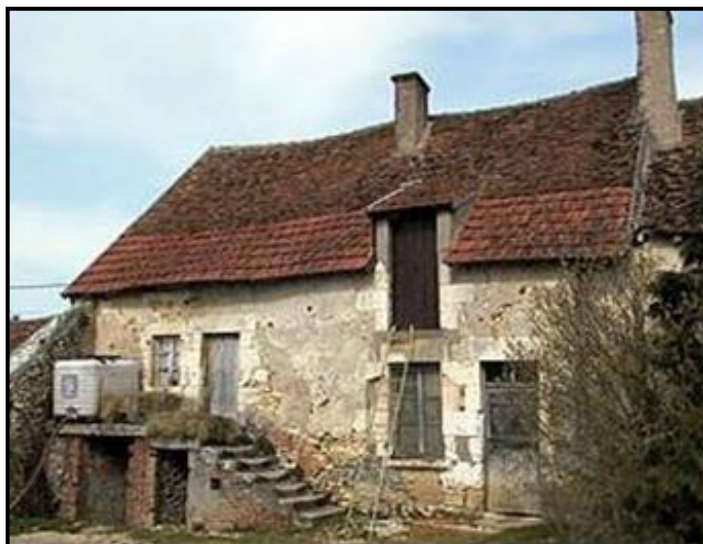
Figure 1: Exemple de maison élémentaire a Banon en France datant du VIII^{ème} siècle.

Deux logis sous un même toit : l'un à l'étage sur cave accessible par un escalier extérieur, l'autre en rez-de-chaussée, ne se compose que d'une pièce. Ces logis faisaient partie d'un ensemble de maison de vigneronns en alignement. (fig. 1).

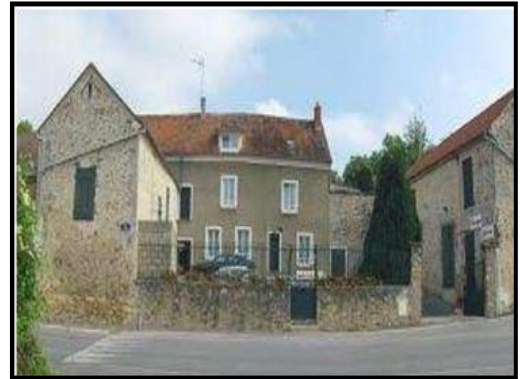
Figure 3: Maison vigneronne en U avec un mur bahut, à Chézy-sur-Marne, en France.

Sur cette illustration on distingue bien la cave au Rez-de-chaussée et le cellier à proximité de la maison d'exploitation. (fig. 3).

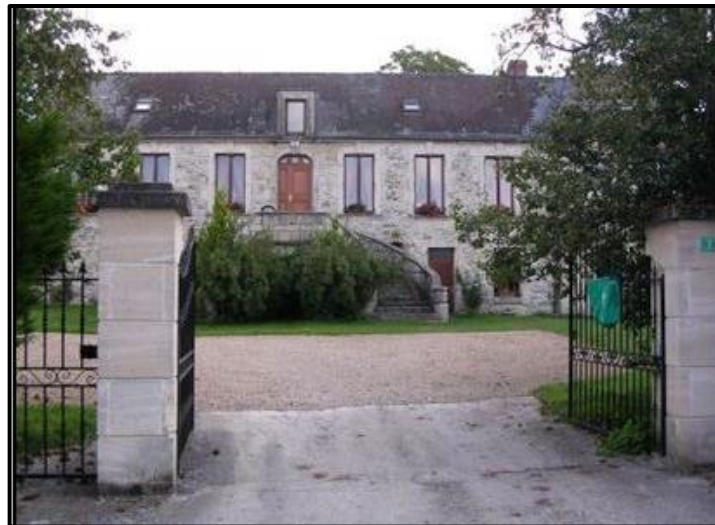
3. Les vendangeoirs: ce terme correspond aux bâtiments qui abritent les pressoirs, mais il se désigne aussi par extension le lieu d'hébergement des vendangeurs et l'ensemble des bâtiments fonctionnels.

Figure 4: Vendangeoir en Laonnois, en France.

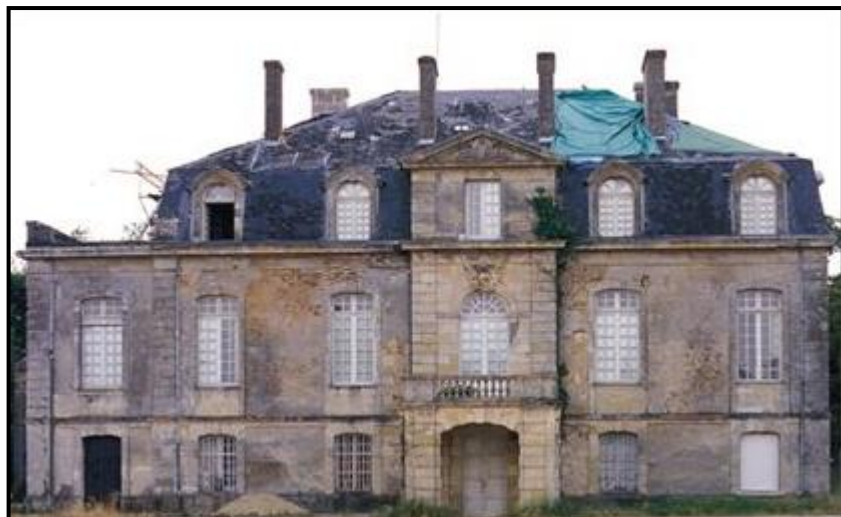
Figure 5: Château de Beauval.

Haut lieu du patrimoine de Bassens, le domaine de Beauval inclut outre un château du XVIII^e siècle, de nombreuses dépendances (chapelle, ferme, éolienne Bollée du XIX^e siècle, lavoir, cuvier, chai, serre et tourelle) (fig. 5).

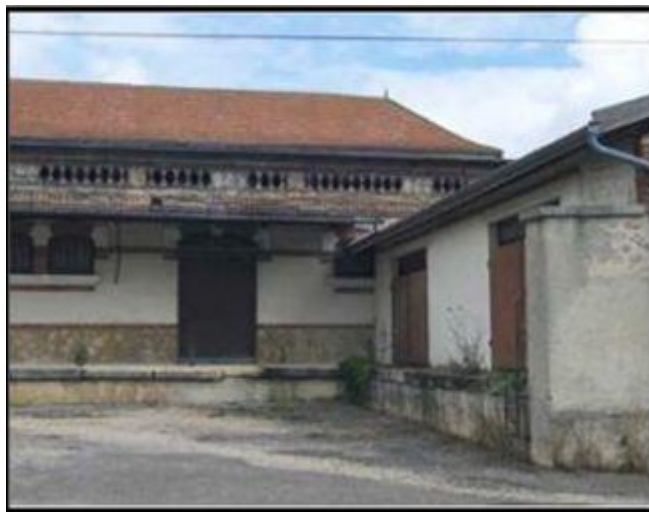
Le pressoir, en tant que bâtiment : ou centre de pressurage, ou sont disposés des pressoirs-outils qui servaient à extraire le jus de raisin.

Figure 7: Exemple d'un centre de pressurage à Vertus.

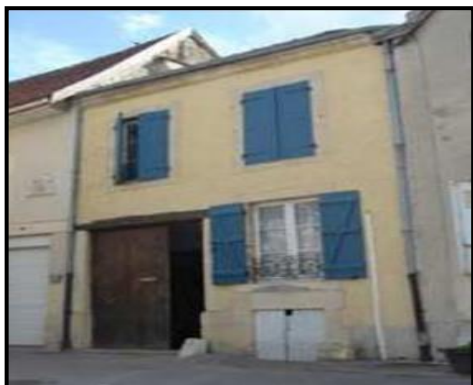
5.4. Cave : Local, généralement en sous-sol, dans lequel est entreposé le vin. Permet de conserver le vin dans de bonnes conditions de température, d'hygrométrie et d'obscurité.

Figure 10: Caves semi-enterrées à Brasles.

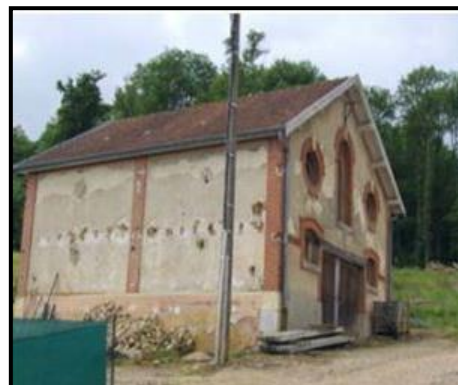
Figure 11 : Cellier à deux niveaux.

La cave et le cellier avaient, à l'origine, des fonctions assez similaires, liées au besoin de stockage pour élaborer le produit fini. Les celliers sont de plain-pied. La présence de cellier et non de cave était due à la présence d'une nappe phréatique haute empêchant de creuser.

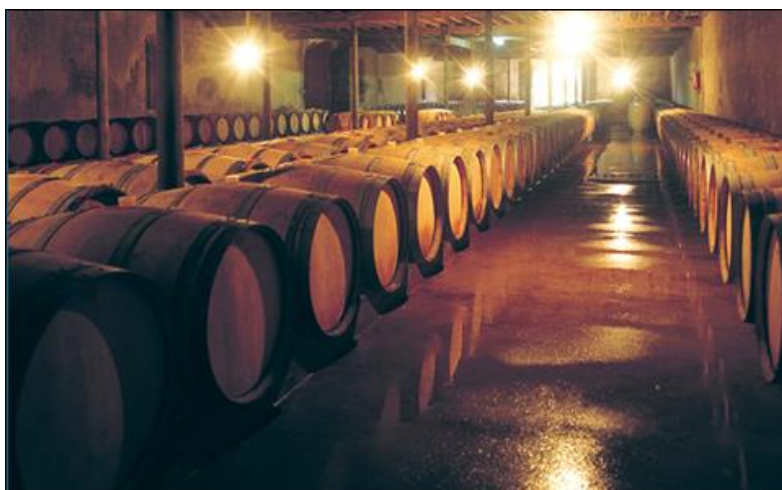
L'endroit où se prépare le vin où on l'élève. « Le sens local du château est fondé sur la relation particulière reliant les chais à la maison de maître. Ce bâtiment sert alors à **stocker les barriques de vins**¹¹.

Figure 12 : Chai de Langueloup, datant du XIXe siècle, comprend trois travées ouvrant sur un quai de débarquement, et deux niveaux

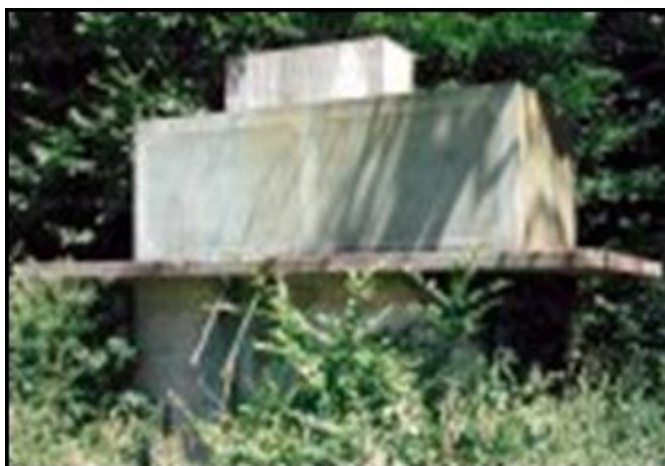
6.1. Bac à sulfate : Il est bâti à proximité d'une exploitation viticole et d'utilisation complémentaire avec le puits, généralement adossé au mur d'une cave coopérative. Il est surélevé par deux piliers en parpaing à environ 1,50 mètre de hauteur et composé d'un bassin à sulfate en ciment. Il sert, à la préparation de l'engrais pour améliorer les récoltes¹².

Figure 11 : Bac a sulfate en Maransin vestige des anciennes méthodes de traitement de la vigne.

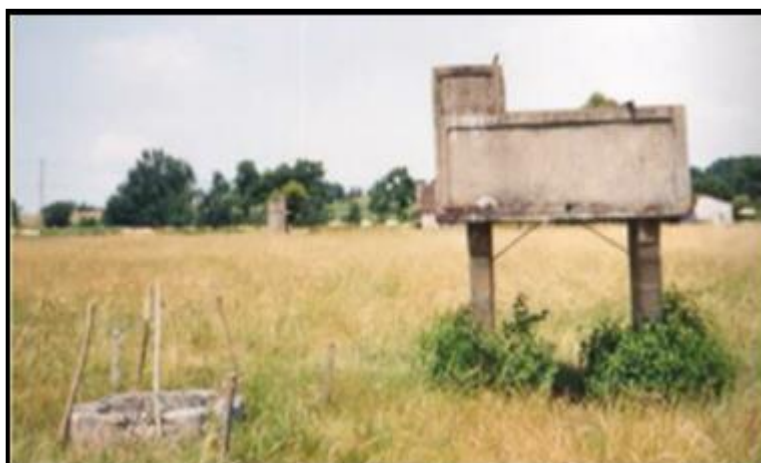
Figure 14 : Puits et bac à sulfate à Puy Renards, en France.

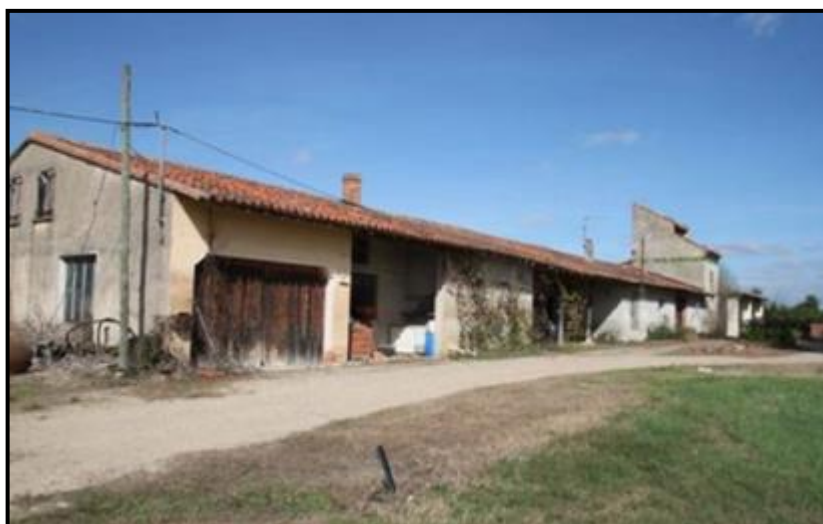
6.3. Hangar ou Magasin: bâtiment destiné au stockage de tracteurs, véhicules motorisés, engins mécaniques et autre matériel nécessaire au travail de la vigne¹⁴.

Figure 15 : Exemple d'un hangar.

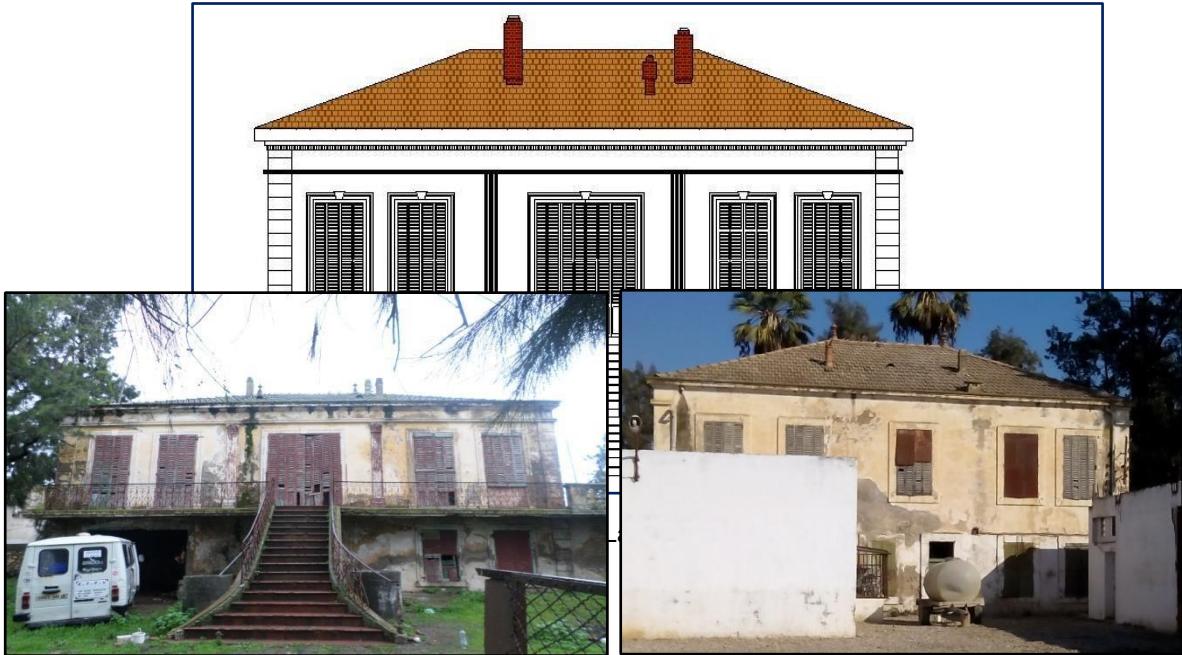
Figure 28 : La façade principale.

L'ensemble de l'habitation présente une allure massive, surmontée d'un entablement horizontal. La maison du maître est aujourd'hui en état de dégradation très avancée tel que montrent les figures suivantes (figures:28,29).

- Au niveau de la façade principale deux fenêtres entièrement détruites au RDC.
- La maison est dans un état d'humidité entraînant une corrosion externe et interne, d'écoulement des enduits...etc.
- Les ouvertures sont endommagées et des murs démolies en engendrant une mauvaise image des façades.

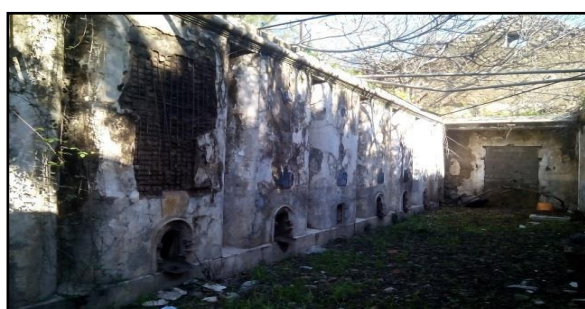
Figure 35 : dévoilement de la toiture de la cave Viticole et d'écoulement des revêtements suite à la végétation au long de la travée.

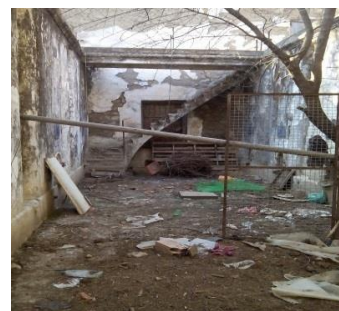
Figure 36 : dégradation très avancé de l'escalier ainsi que la prolifération de la corrosion des aciers.

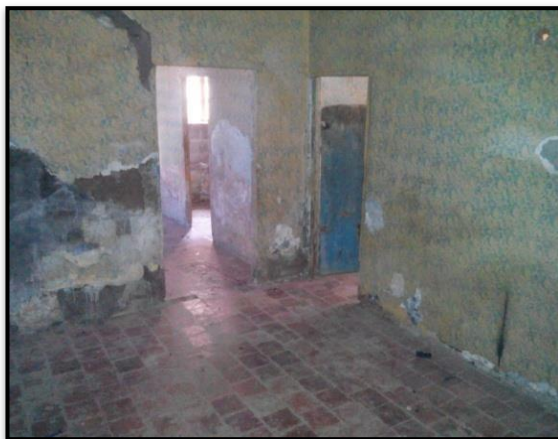
Aujourd'hui cette entité a subi plusieurs mutations extérieures et intérieures dont la maison du chef délaissée à l'abandon, l'écurie est devenu un lieu de stockage pour la paille, les magasins sont devenus bureaux, l'atelier abrite la fonction de la mécanique et pour l'entité administrative garde toujours la m fonction.

Figure 37 : Vue intérieure de la maison du chef des ouvriers

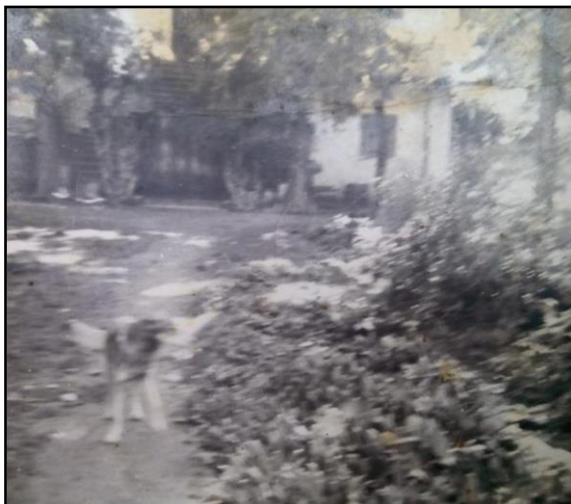
La façade principale : la présence de nouvelles constructions accolées à la façade principale entraînent sa dégradation ainsi que la perte de ses caractéristiques architecturales originales.

Figure 49:Photo ancienne de la façade principale
(Source : auteurs)
(Source : l'occupant actuel de la maison)

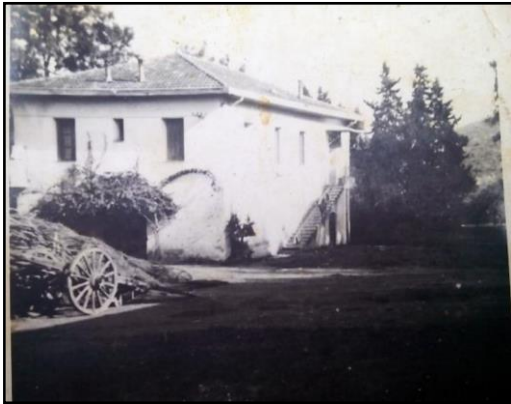
La façade postérieure : a connu des transformations par voie de suppression des fenêtres : une au niveau de la cave, l'autre au niveau du premier étage et la suppression de la porte au niveau de la cuisine, qui permet d'accéder à un joli jardin par un escalier qui a été démoli.

Figure 51: photo ancienne de la maison du maître.
(Source : l'occupant actuel de la maison)

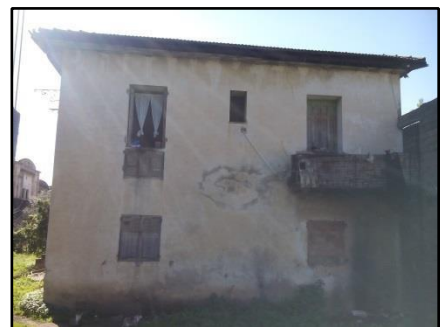
- La façade latérale : est aussi dans un état dégradé ou le balcon s'est détérioré.

Figure 55: Détérioration du balcon de la façade latérale
(Source : auteur)

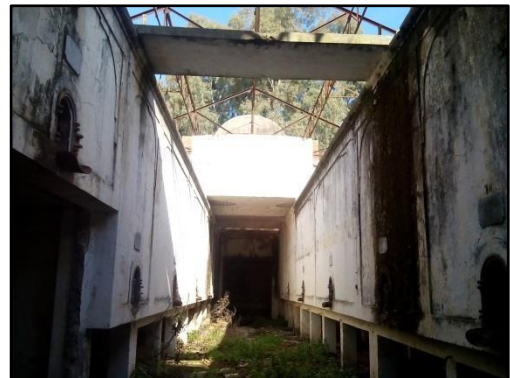
Figure 57 : Vue intérieure de la cave.

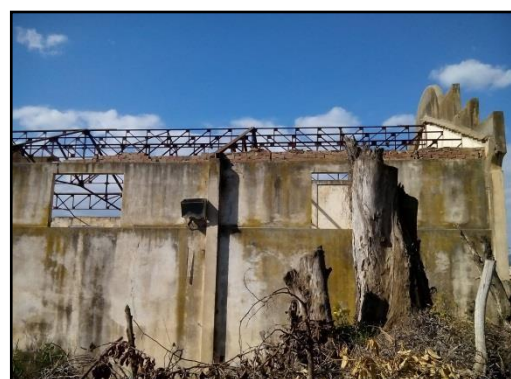
**Figure63:** Partie dévoilée de la toiture.
