*Pour une revalorisation d'un monument
historique classée
Cas du Bastion 23 à Alger*

Mémoire

Pour l'obtention du diplôme de master II en architecture

Soutenu le : 28/02/2017

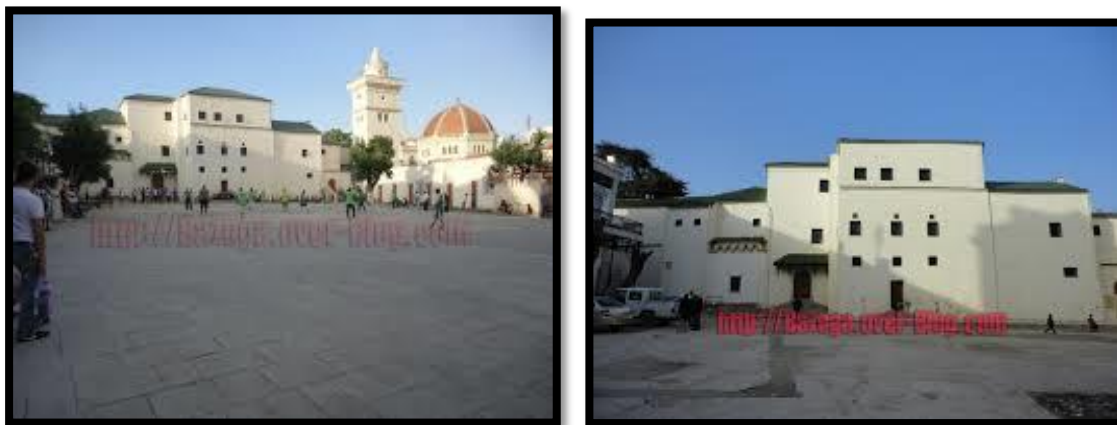
Figure N°04 et N°05 : photo des façades externe du palais de bey

L'ensemble est entouré par des murs élevés cachent aux regards indiscrets cette retraite mystérieuse et solitaire, dont toutes les ouvertures qui sont peu nombreuse et petite sont bardées de fer ou de grillages très épais.

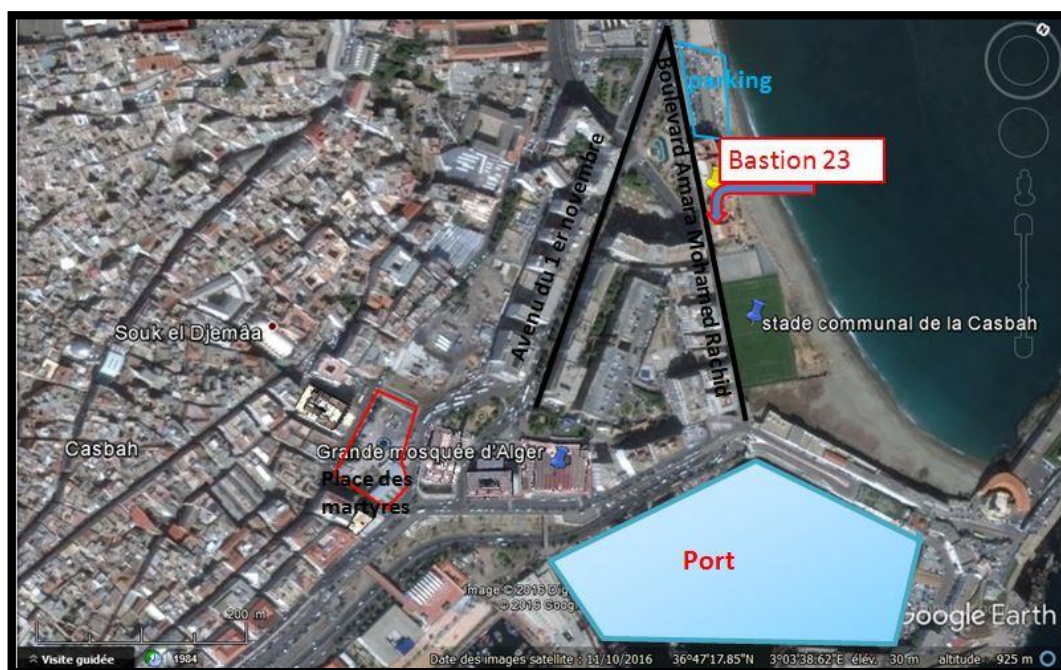
Figure N°12 : une vue aérienne sur le bastion et son entourage

Se qui concerne les limite de ce monument, il est limitée par la mère méditerranéenne du coté Nord, le boulevard AMARA RACHID (la route nationale N.11) au Sud, le parking du bastion dans le coté Ouest et le stade communale de la casbah dans le coté Est.

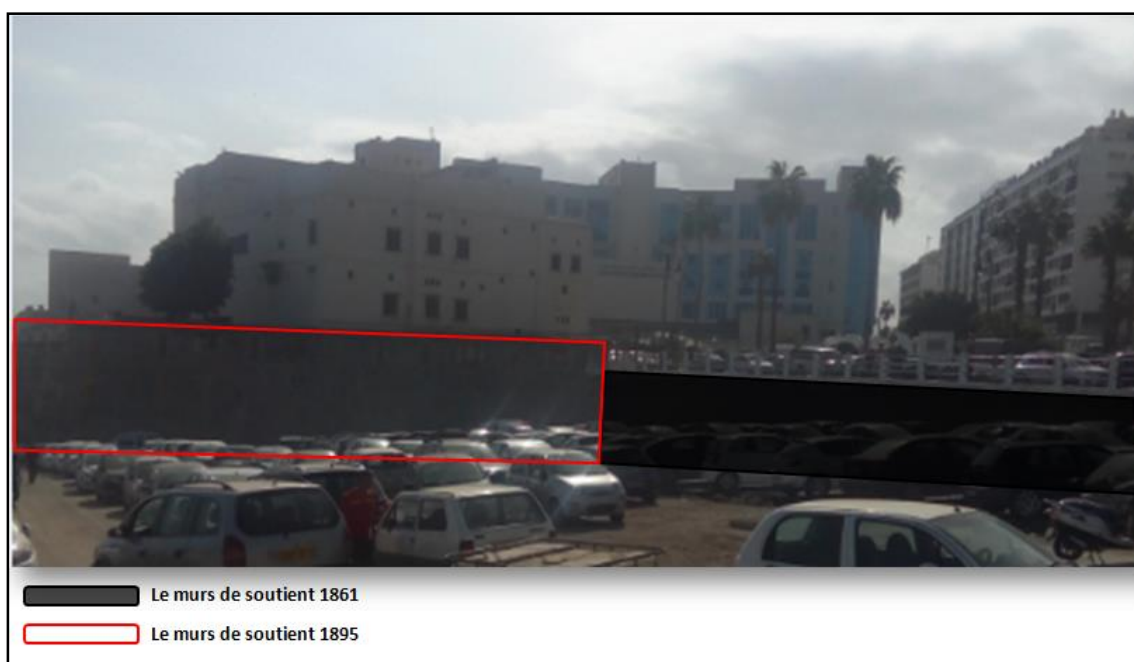
Figure N°19: photo du bastion 23 qui montre Le mur de soutènement

En effet, elle a été construite sur remblai sur près de la moitié, les fondations des bâtiments prévus tout au long de la voie étaient plus de 15 mètres de profondeur. Pour supporter ce boulevard les français entamaient la réalisation d'un mur de soutènement en 1861. Dans le premier était du côté Nord arrivant jusqu'à la batterie du Sabat El Hùt intégrée dans le groupe d'édifice, objet de cette étude.¹³

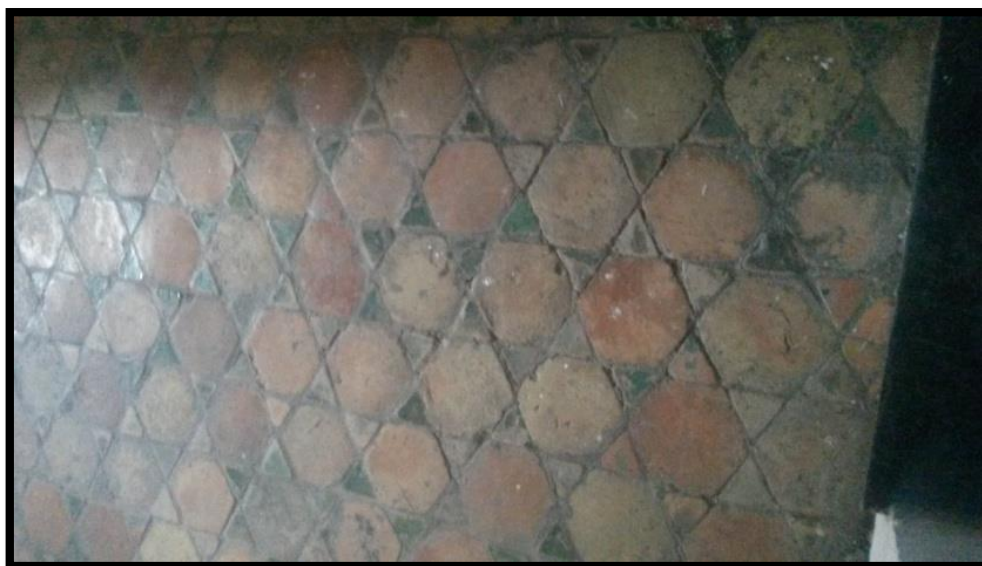
Figure N°33 : Photo d'un revêtement du sol récupéré (sous forme de l'étoile de David)

- Certains éléments à l'intérieur comme les peintures ont pu être récupérés sans modification il était juste séparé et nettoyé à l'aide d'une brosse végétale pour qu'elle récupère son état initial.
