## **Mémoire de Fin de Cycle**

En vue de l'Obtention du Diplôme de Master en Architecture et Urbanisme

**LA REHABILITATION ENERGETIQUE DU  
PATRIMOINE BATI**

**Cas de la cité Aéro-habitat d'Alger**

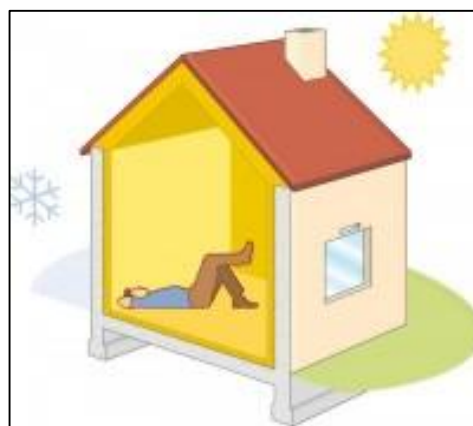
La sensation d'inconfort se produit par une différence de température entre l'ambiance et les parois. Ce sentiment de gêne apparaît dès que l'écart de température est supérieur de 3°C entre la température des pièces et celle des parois (fenêtre, sol ou mur), On appelle cela l'effet de « paroi froide » qui disparaît dès que les parois sont isolées, ventilées et chauffées modérément ce qui permet de maintenir une bonne hygiène de vie et assure la conservation du bâtiment. (S.Gobain, 2008, p 04.)

**Figure 05** : Confort thermique d'hiver.  
Source :(S. Gobain, 2008, p 04.)

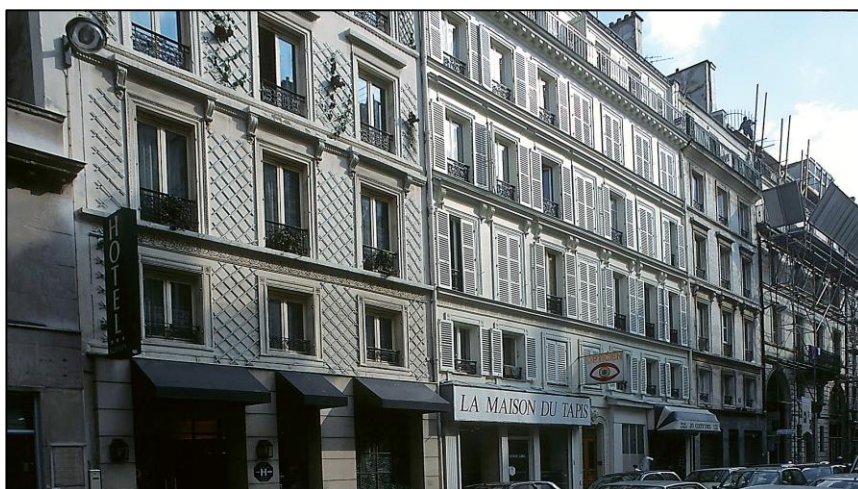
Le projet est sur la réhabilitation énergétique des bâtiments de logements construits à Paris entre 1801 et 1850. Il propose un ensemble de réflexions permettant d'améliorer les consommations d'énergie de ces bâtiments en hiver comme en été. Les bâtiments ne pourront pas faire l'objet d'une isolation extérieure des façades sur rue à l'exception de certains bâtiments aux façades non ornementées, notamment dans les quartiers de faubourgs. (J. Bigorgne, F. L'Hénaff, H. Terminassian et J. Rezé, 2011, p3-16.)

**Figure 07 :** Immeubles de logements collectifs construits entre 1801 et 1850  
Source :(J. Bigorgne, F. L'Hénaff, H. Terminassian et J. Rezé, 2011, p 03.)

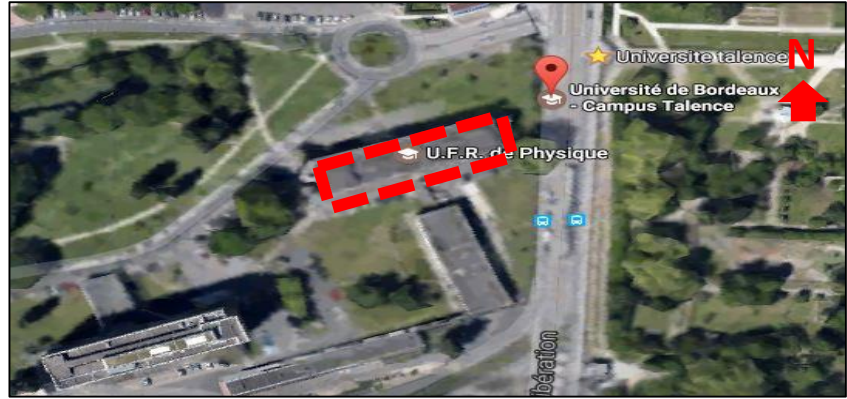
<p><b>Figure 22</b> : orientation du bâtiment. (Source : F. SGORBINI, 2013, p 06.)</p>	<ul style="list-style-type: none"> <li>Le bâtiment A1 est orienté Nord-ouest et Sud-est.</li> </ul>

<p><b>Figure 23</b> : orientation du bâtiment A1. (Source : Google earth, traitée par les auteurs, 2016.)</p>
<p><b>Environnement immédiat</b></p>	<ul style="list-style-type: none"> <li>la résidence « Mont-Blanc » est disposées entre des bosquets d'arbres. L'échelle monumentale de la résidence en fait un objet incontournable dans le paysage des balmes.</li> </ul>

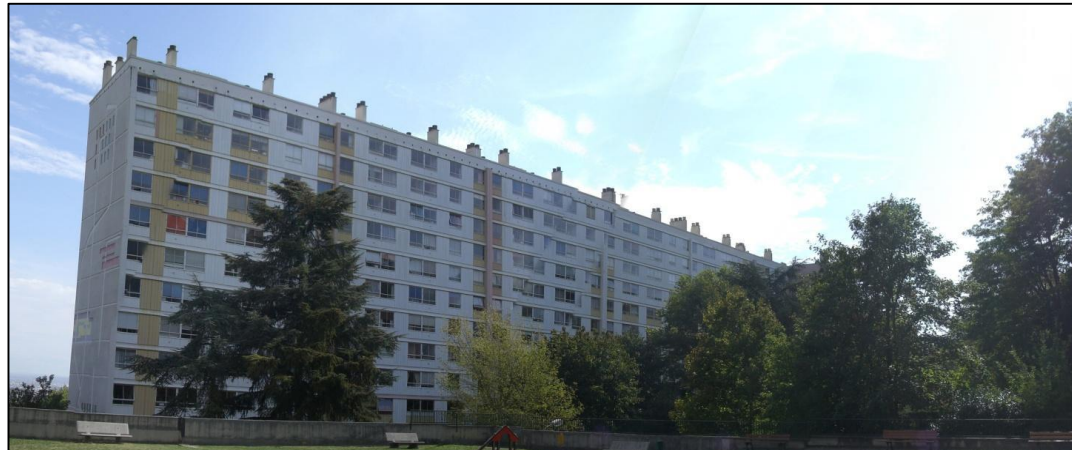
- Le bâtiment de la résidence « Mont-blanc » est un bâtiment exceptionnel, il est caractérisé par une façade Ouest légère percée de 650 fenêtres, et le côté Est par des loggias filantes. La rénovation ne concerne que la façade ouest et les pignons. (Source : F. Sgordini, 2013, p03.)

Figure 34 : Vue sur la façade Ouest depuis l'accès avant travaux de réhabilitation énergétique. (Source : F. SGORBINI, 2013, p 04.)

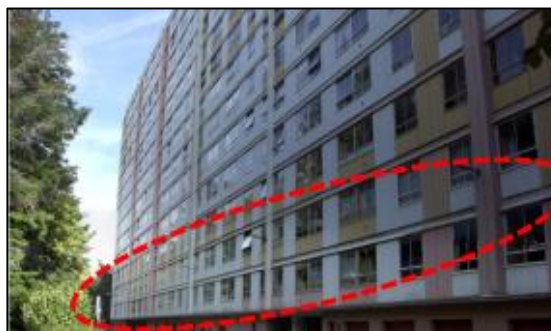
2. un socle constitué d'un bandeau horizontal en suspension au-dessus du rez-de-chaussée qui supporte visuellement les séquences verticales. Le résident trouve ainsi un premier repère à son échelle dans son cheminement en direction des halls d'entrée dès son approche : le débord horizontal qui s'étire à moins de 3 mètres du sol tire un horizon artificiel entre le sol et la masse construite en surplomb pour focaliser la perception du piéton sur les événements que constituent les halls d'entrée. (Source : F. SGORBINI, 2013, p 03.)

Figure 38 : Bandeau horizontal au-dessus du rez-de-chaussée. (Source : F. SGORBINI, 2013, p 24, traitée par les auteurs, 2016)

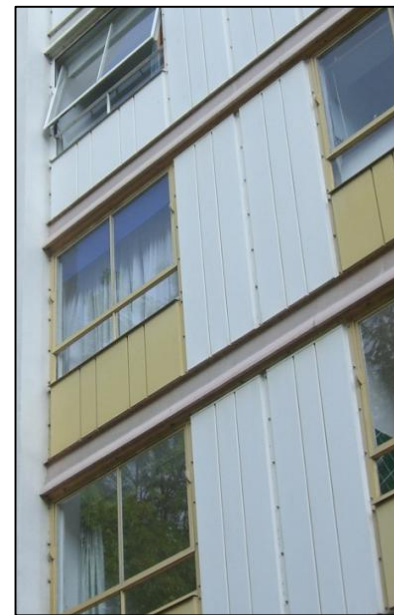
- Défaut d'étanchéité à l'air et à l'eau des fenêtres dus à la déformation du châssis dans le temps, accentue les risques de fuites d'air et d'eau à cet endroit.
- Présence de ponts thermiques au niveau des fenêtres et absence d'occultation sur la façade Ouest.
- Présence de condensation sur les vitrages. Elles se manifestent au droit des ponts thermiques (linteaux, etc.). (Source : F. SGORBINI, 2013, p 07.)

**Figure 48** : condensation sur les vitrages. (Source : F. SGORBINI, 2013, p 02.)

✓ La solution retenue pour traiter les problèmes précédents était par la mise en œuvre des menuiseries aluminium à rupture de pont thermique et vitrages performant et une installation des volets roulants orientables permettant de lutter efficacement contre les surchauffes d'été en façade ouest. (Source : F. SGORBINI, 2013)

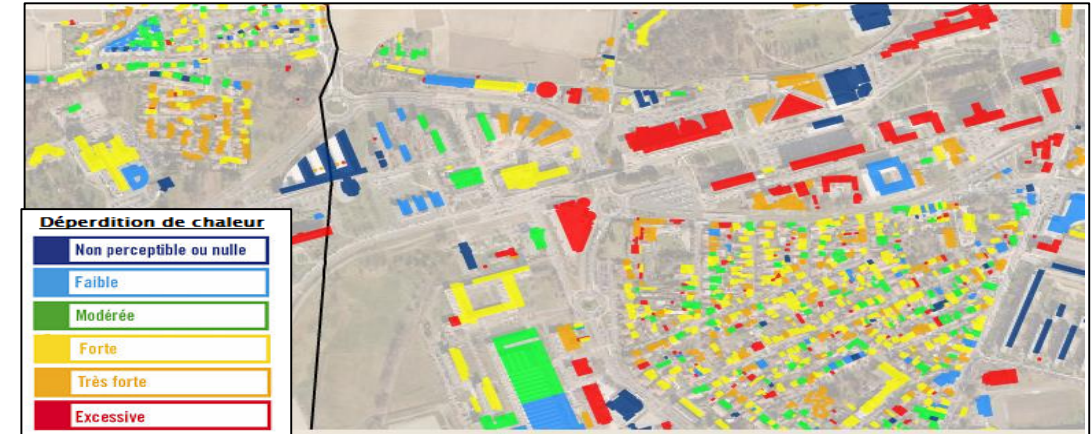
- Le campus de bordeaux I représente les bâtiments les plus dépréditifs au niveau des toitures en matière d'énergie

**Figure 45** : La performance énergétique vue du ciel à l'aide d'une caméra infrarouge.  
(Source : J.LOPEZ, B.CARRERE, 2014, p 15.)

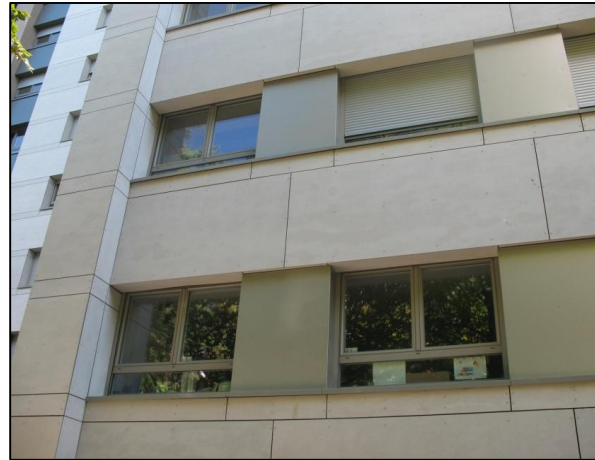
**Figure 50 :** Vue sur les fenêtres après réhabilitation énergétique. (Source : F. SGORBINI, 2013, p21.)

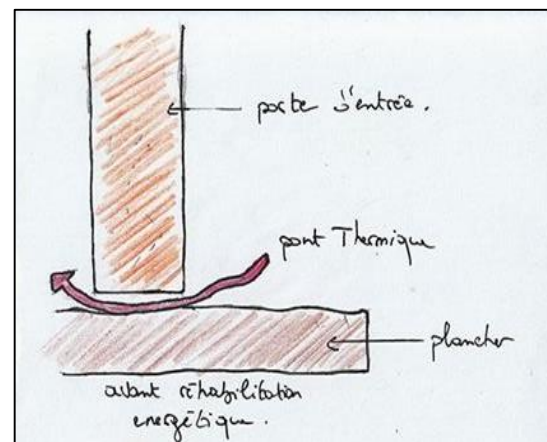
✓ La solution retenue pour lutter contre les fuites de chaleurs situées au niveau des portes d'entrées est par la mise en place des seuils suisses afin de se protéger de tout risque de froid et des courants d'airs. (Source : F. SGORBINI, 2013, p02.)

**Figure 53 :** schéma de pont thermique au niveau d'une porte d'entrée. (Source : Bricozone, 2010, repris par les auteurs, 2016.)

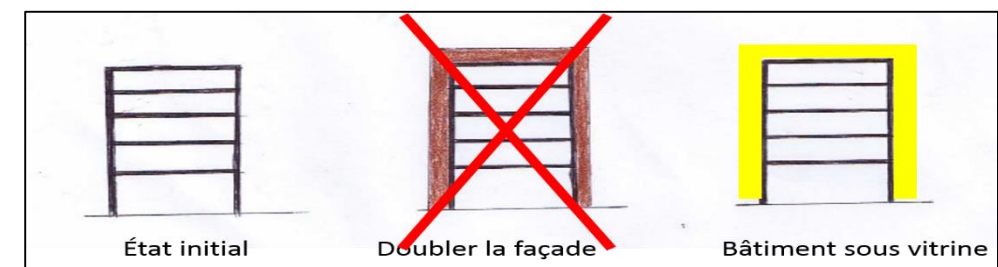
✓ Le scénario retenu était « Optimisé » avec énergies renouvelables. Mais étant en présence d'un patrimoine architectural particulier il n'était pas question de doubler les façades en modifiant l'aspect architectural du bâtiment. Les architectes Paul Chemetov et Martin Duplantier ont imaginé une enveloppe en verre qui met en valeur les façades et les place "sous vitrine" pour garder leur caractère. Cette enveloppe offre des performances énergétiques particulièrement remarquables. (Source : J.Lopez et B.Carrere, 2014, p 25-26)

**Figure 55 :** réflexion adoptée pour le projet de réhabilitation. (Source : J.LOPEZ, B.CARRERE, 2014, p 38 repris par les auteurs, 2016.)

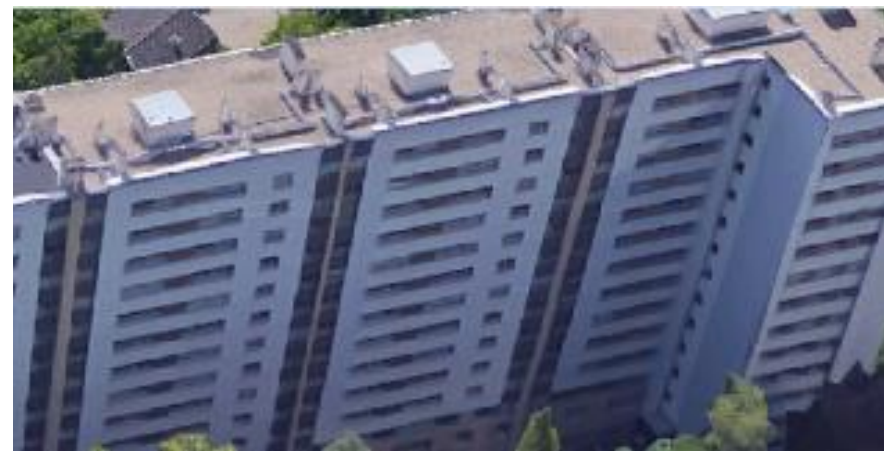
**Figure 65** : Vue sur les souches maçonnées après réhabilitation énergétique.  
(Source : Google Earth, 2016.)

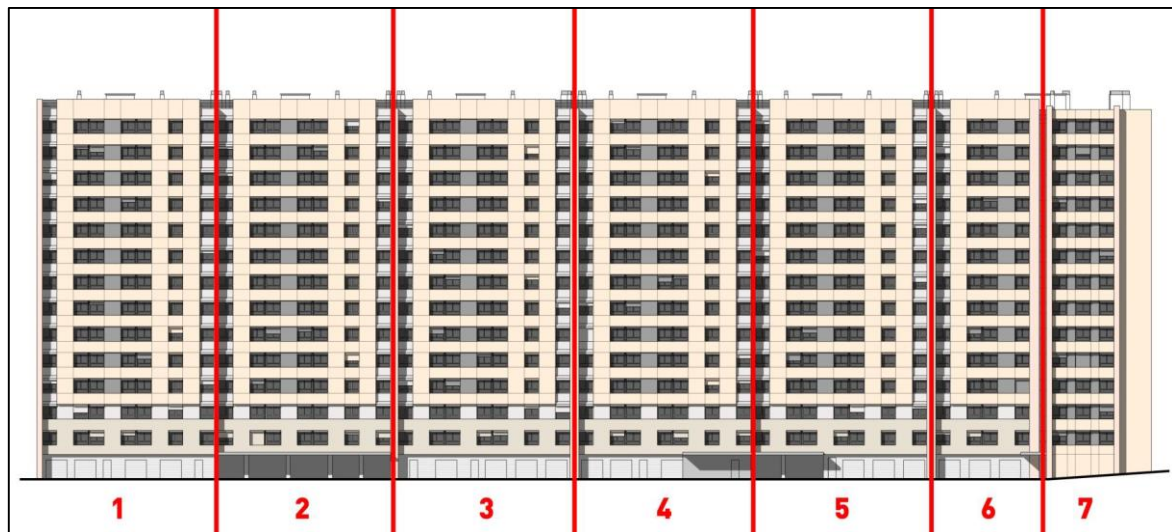
- L'expression architecturale proposée, met en valeur l'échelle monumentale du bâtiment en la structurant en séquences de grandes échelles qui correspondent quasiment chacune à un immeuble de logements de taille courante. (Source : F. SGORBINI, 2013, p 05.)

**Figure 71** : les sept séquences du bâtiment.  
(Source : F. SGORBINI, 2013, p 30.)

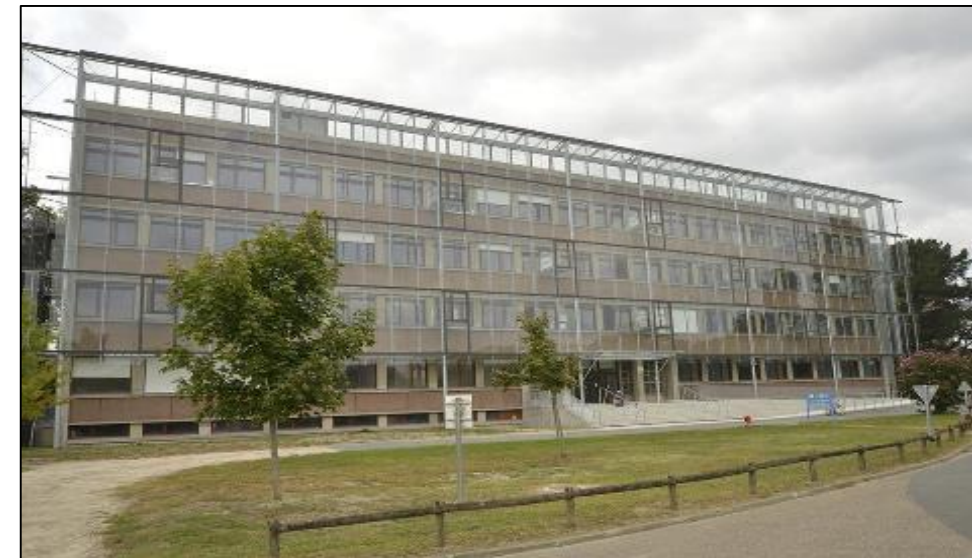
- En conservant les larges ouvertures des bâtiments sans diminuer leurs surfaces, nous faisons pénétrer généreusement la lumière naturelle dans l'ensemble des salles d'enseignement tout en renouvelant le confort intérieur.

**Figure 72** : Bâtiment A1 et sa façade bioclimatique.  
(Source : université de bordeaux, 2015.)

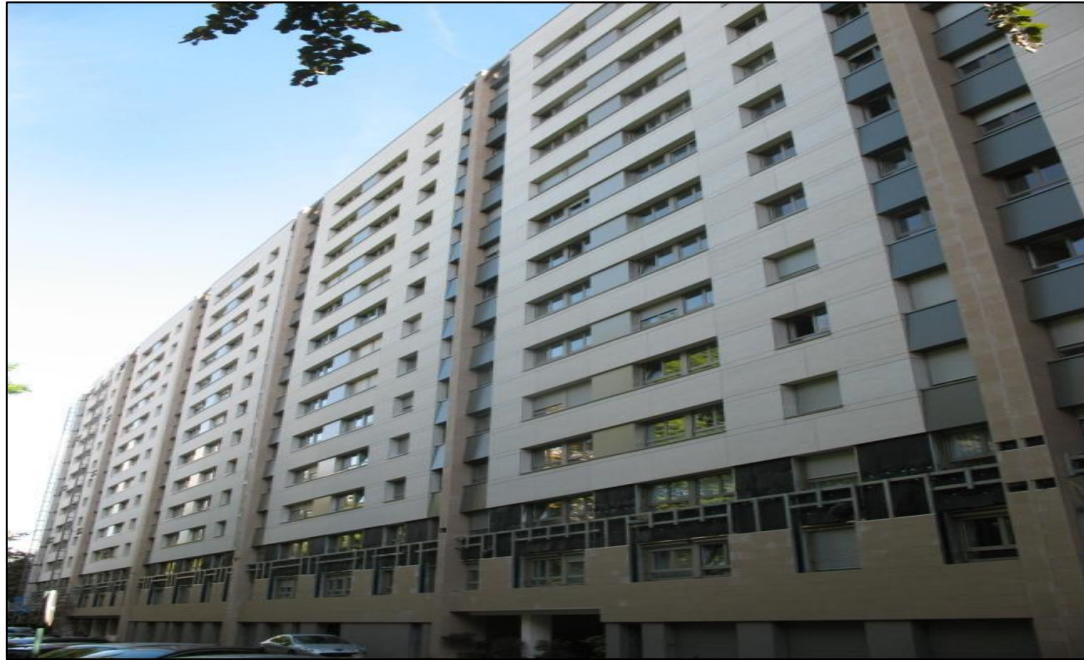
**Figure 73** : Vue sur l'immeuble de la résidence le Mont-Blanc après réhabilitation énergétique.  
(Source : F. SGORBINI, 2013, p31.)

- L'économie d'énergie s'élève à 32 %. 3600 € sur 10 ans pour un 108 m2.

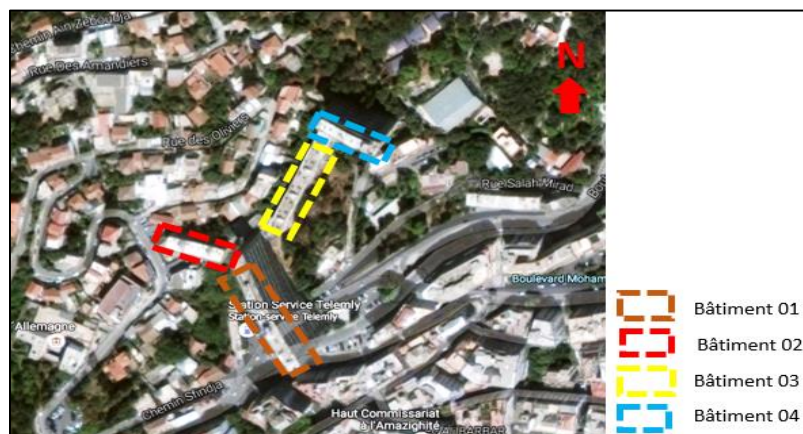
La cité Aéro-habitat est constituée de quatre bâtiments dont la disposition et la hauteur respectent une logique d'implantation qui est à la fois fonctionnelle et paysagère, sa superficie est de 15000 m<sup>2</sup> dont 3200 m<sup>2</sup> seulement sont occupés par les bâtiments.

**Figure 87 :** Organisation de la cité Aéro-habitat. (Source : Google map, traitée par les auteurs, 2016.)

Le plus grand des quatre immeubles compte 23 étages au point le plus bas de la parcelle et seulement 13 à partir du niveau le plus haut de la parcelle. Le dénivelé et le caractère accidenté du terrain ont été utilisés de façon astucieuse par l'intégration d'un étage-coursive au 10<sup>ème</sup> étage composé de commerces et permettant de rejoindre les trois autres bâtiments.

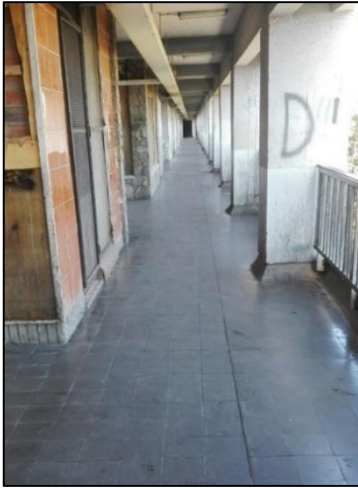
**Figure 88** : Galerie commerçante.  
(Source : auteurs, 2016.)

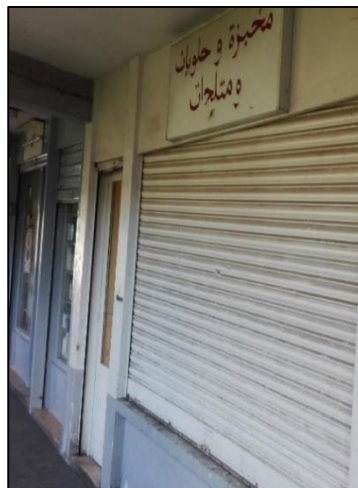
**Figure 89** : Les commerces du 10<sup>ème</sup> niveau.  
(Source : auteurs, 2016.)

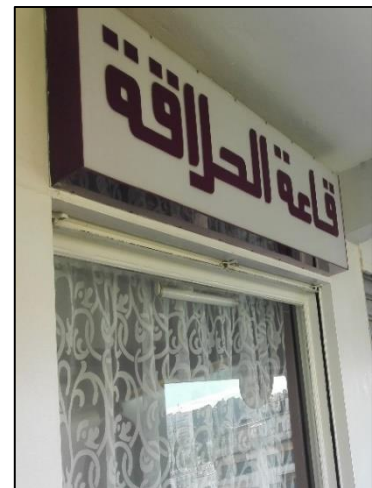
**Figure 90** : Les commerces du 10<sup>ème</sup> niveau.  
(Source : auteurs, 2016.)

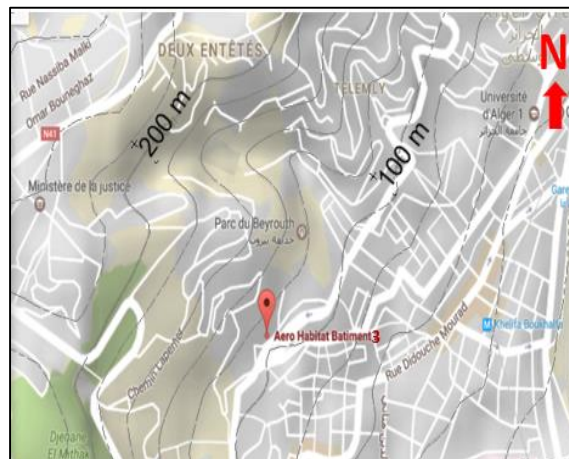
Telemly est une succession de ravins, qui forme une pente orientée Sud/Sud-Est. Le site de l'Aéro-habitat c'est un site périlleux et pentu, il est fait de deux plans inclinés à 45° dont l'intersection forme une croupe de direction nord-ouest / sud-est.

La dénivellation du terrain est reprise par de petits terrassements qui permettent aux quatre immeubles d'épouser la forme du terrain en pente. (H.Hamadouche, 2014, p 28.)

**Figure 92** : Relief de la cité aéro habitat.

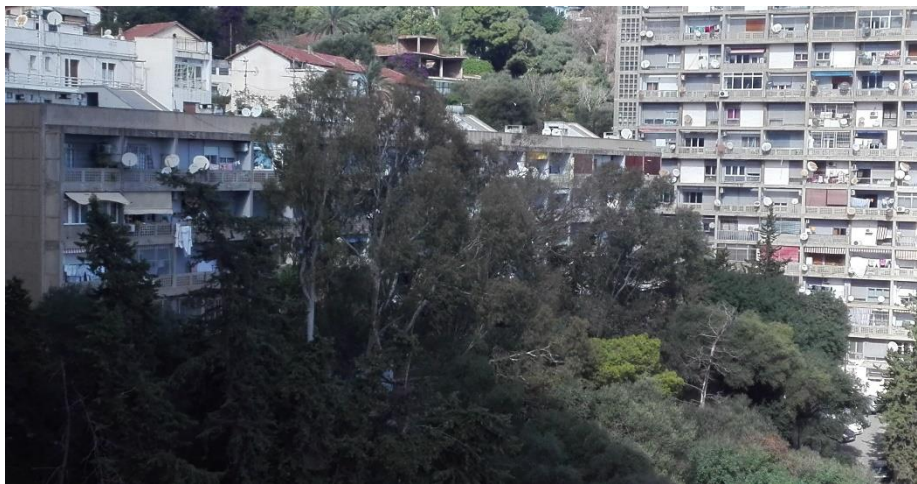
Le bâtiment 03 de la cité Aéro-habitat est orienté selon l'axe Sud-Est/Nord-Ouest, il est composé de quatre blocs juxtaposés et répartie en 05 niveaux dont un entre sol. L'immeuble 03 comprend 32 logements de typologie différente à savoir : F3, F4 et F5.

Figure 94 : vue sur le bâtiment 03 de la cité Aéro-habitat. (Source : les auteurs, 2016.)

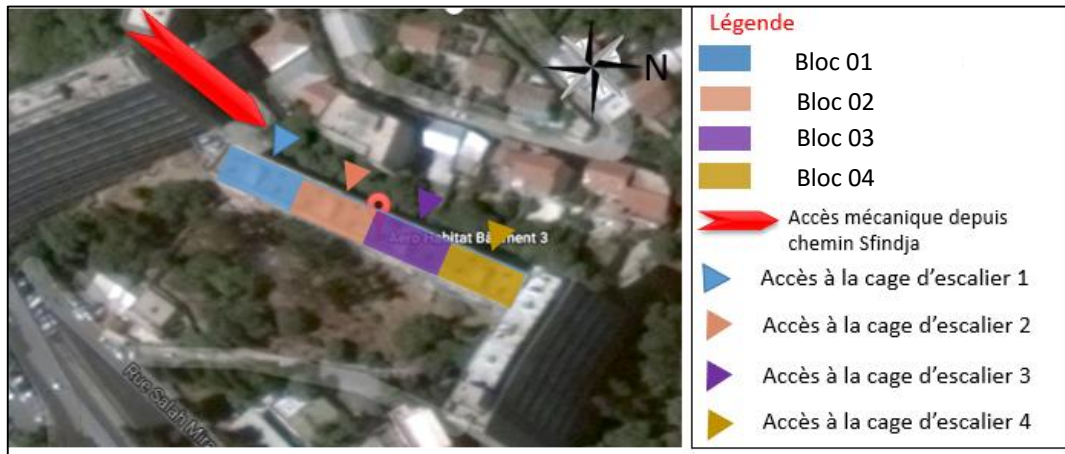
- L'immeuble 03 est divisé en quatre unités dont l'accès se fait à partir de quatre cages d'escaliers séparées.

**Figure 99 :** Les différents accès au bâtiment 03. (Source : Google Earth, traitée par les auteurs, 2016.)

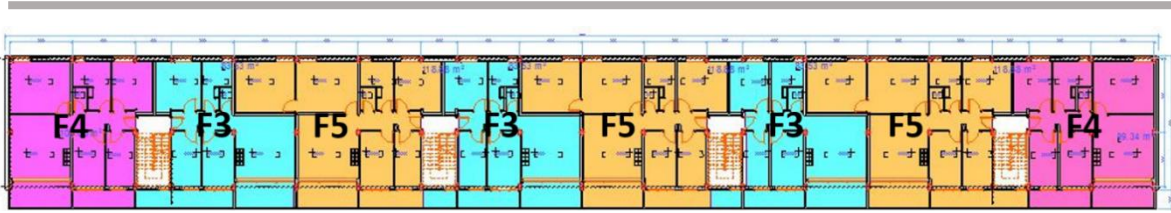
typologie	F3	F4	F5
Nombre d'appartements	12	16	12
Surface	83m <sup>2</sup>	90m <sup>2</sup> -100m <sup>2</sup>	119m <sup>2</sup>

**Figure 101** : Typologie des logements du bâtiment 03 (étage courant : ech : 1/500).  
(Source : L.M. Miquel, repris par les auteurs, 2016.)

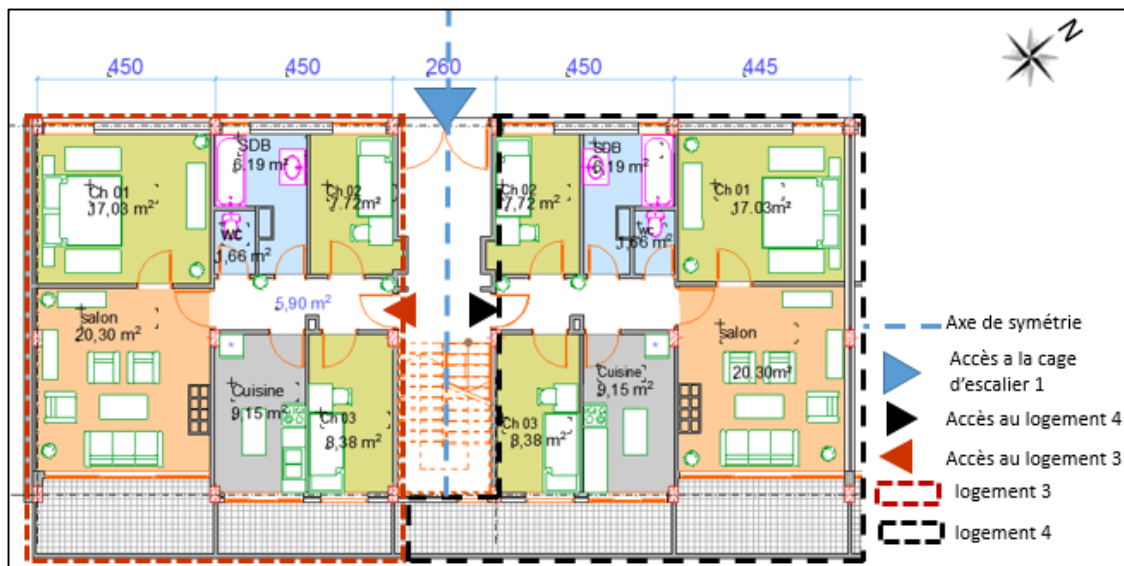
1. RDC : le RDC du bloc 01 comporte deux logements de typologie F4, d'une surface de 83 m<sup>2</sup> pour chacun. La composition du logement s'articule autour d'un espace central qui est le hall d'entrée, les espaces jour sont orientés sud-est et les espaces nuit nord-ouest.

**Figure 102** : Zoom sur les appartements de la 1<sup>ère</sup> cage d'escalier situés au RDC. ECH 1/200. (Source : L.M. Miquel, repris par les auteurs, 2016.)

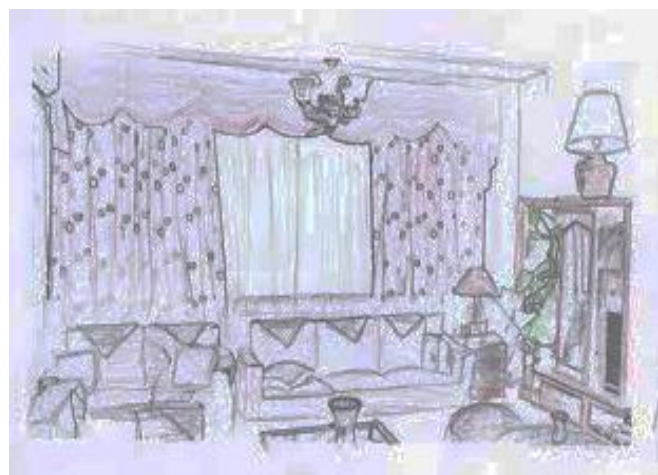
**Figure 105** : croquis montrant le prolongement du séjour sur le balcon. (Source : auteurs, 2016.)

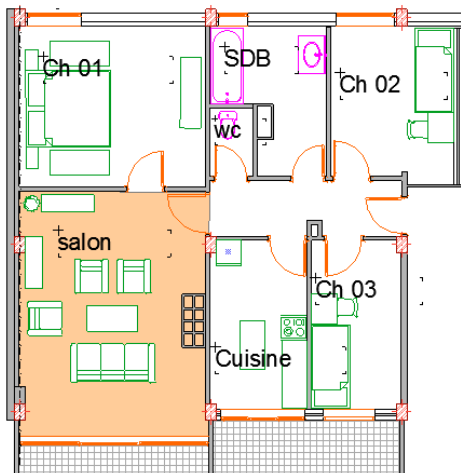
**Figure 106** : Relevé appartement 05 du 1<sup>er</sup> étage.ECH1/200. (Source : auteurs, 2016.)

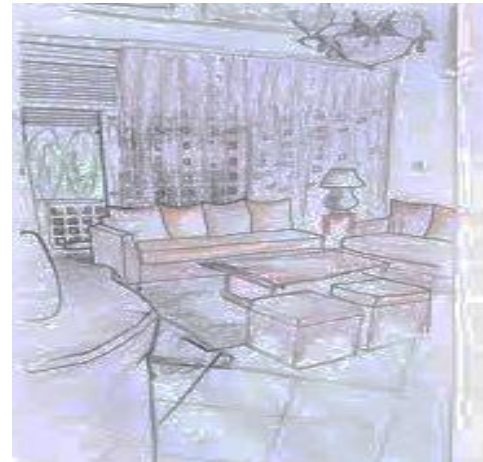
2. Contrairement au logement précédent, dans ce cas le propriétaire à opter pour garder un petit espace pour le balcon tout en agrandissant le séjour

**Figure 107** : croquis montrant le prolongement du séjour tout en gardant une partie du balcon. (Source : auteurs, 2016.)

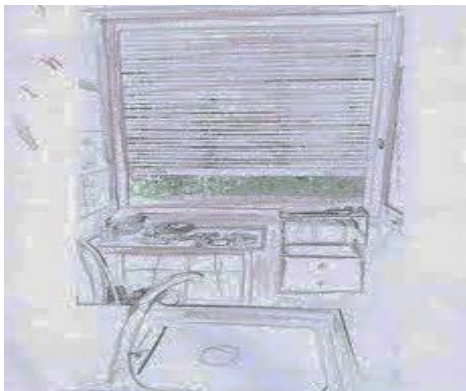
**Figure 108** : croquis montrant l'espace cuisine. (Source : auteurs, 2016.)

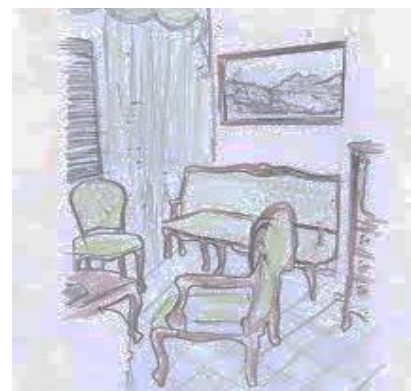
**Figure 109** : croquis montrant le séjour de l'appartement 10 du dernier niveau. (Source : auteurs, 2016.)

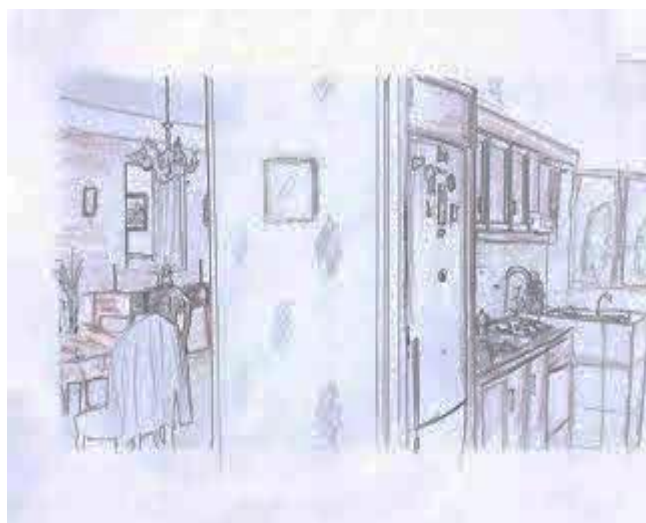
**Figure 110** : croquis montrant les espaces intérieurs de l'appartement 10 du dernier niveau. (Source : auteurs, 2016.)

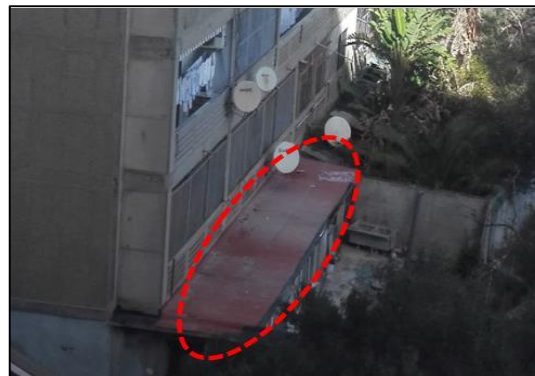
3. L'entre sol a subi de lourdes modifications, en effet les propriétaires ont réalisé une extension de leurs logement, ainsi ils ont coulé une nouvelle dalle en perçante la poutre située sur la façade et causant de nombreux dommages, a compter par l'affaiblissement de la structure du bâtiment et les désagréments causés pour les copropriétaires du RDC.

**Figure 113** : La dalle coulée au niveau de l'entre-sol. (Source : auteurs, 2016.)

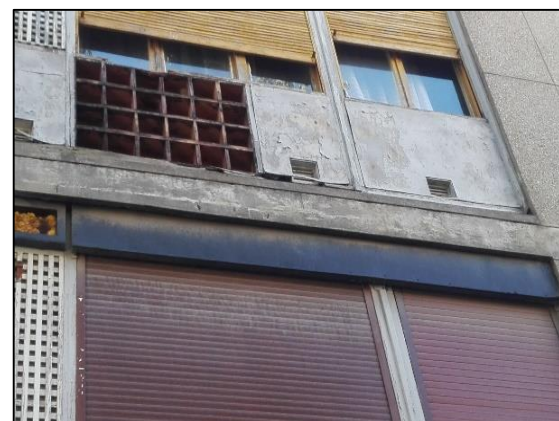
Les fenêtres sont en menuiserie de bois avec un simple vitrage. Les fenêtres des deux façades disposent de volets roulants en bois. Les portes des logements sont des portes en bois contrairement à la porte d'entrée de l'immeuble qui est en acier.

**Figure 120 :** Fenêtre en bois à simple vitrage. (Source : auteurs, 2016.)

**Parois extérieures de la façade NORD-OUEST des étages supérieurs (du RDC au 3<sup>ème</sup> étage). (voir figure 120)**

- les fenêtres et les surfaces vitrées, sont les plus exposées aux transferts de chaleur non désirés, elles sont mal adaptées et mal orientées, ce qui engendrent des infiltrations d'air extérieur et courant d'air gênant.

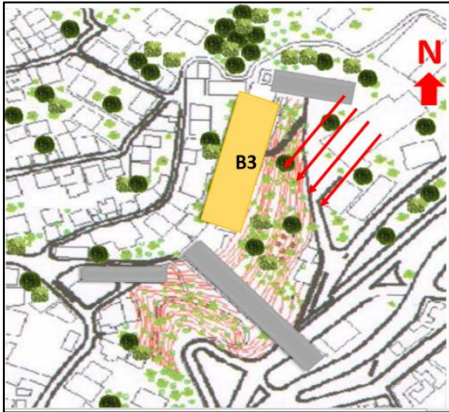
a. **En été** : les vents d'été les plus dominants sont les vents frais soufflant du coté nord-est.

**Figure 125** : Direction des vents dominants en été. (Source : auteurs, 2016.)

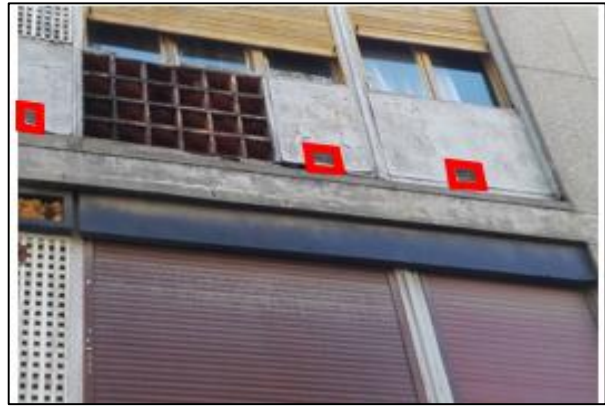
Présence de grilles d'aérations sur la façade nord-est au niveau des sanitaires, cela permet de renouveler l'air intérieur et évacué l'air vicié, en conséquence elle engendre un inconfort en plein hiver.

**Figure 133** : Grilles d'aérations.  
(Source : auteurs, 2016.)

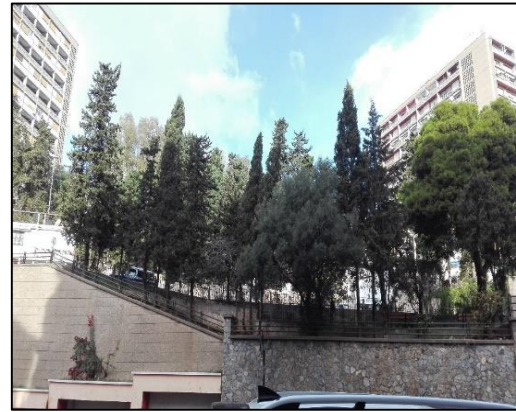
**Figure 139 :** Vue depuis le boulevard Krim Belkacem, montrant l'obstacle naturel. (Source : auteurs, 2016.)

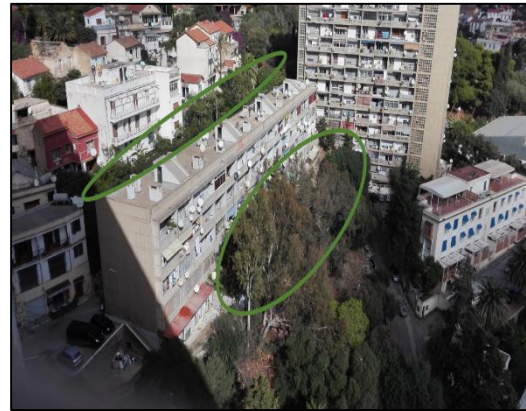
**Figure 146 :** Vue depuis l'immeuble 01 montrant l'obstacle.  
(Source : auteurs, 2016.)

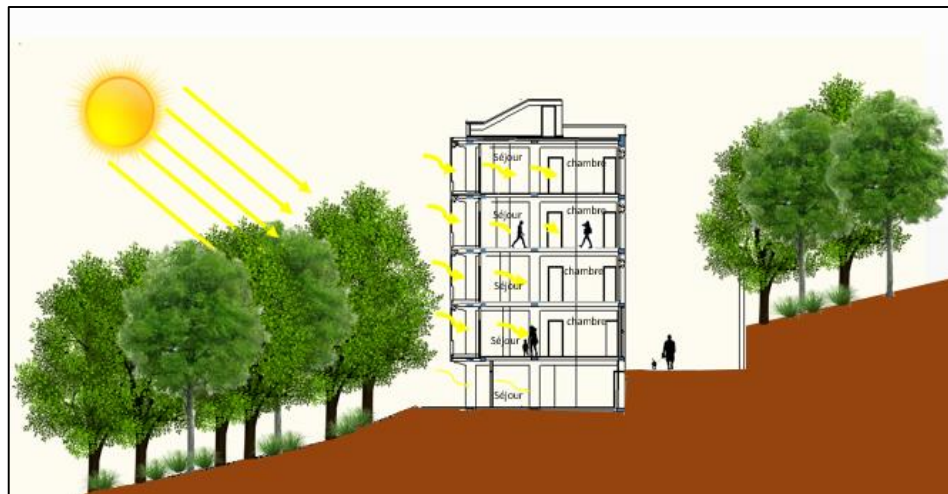
**Figure 147:** Coupe de l'ensoleillement des espaces intérieurs en hiver. (Source : auteurs, 2016)

- L'orientation du bâtiment 03 (nord-est/sud-ouest), l'accroissement de la végétation sur laquelle donne les appartements de la façade nord-ouest et l'ombre portée du bâtiment 01 sur la façade nord-ouest, tous des facteurs qui défavorisent les pièces donnant sur cette dernière en matière d'ensoleillement en hiver ainsi que leurs expositions au phénomène de parois froide.
- Quant à la face sud-ouest, les appartements situés dans la première et deuxième cage d'escalier sont les moins ensoleillés compte tenu de la présence de deux facteurs, à savoir le facteur naturel qui est un écran végétal avec une majorité d'arbres de types «sapin » dont le feuillage est dense en hiver ainsi que l'ombre portée du bâtiment B1.

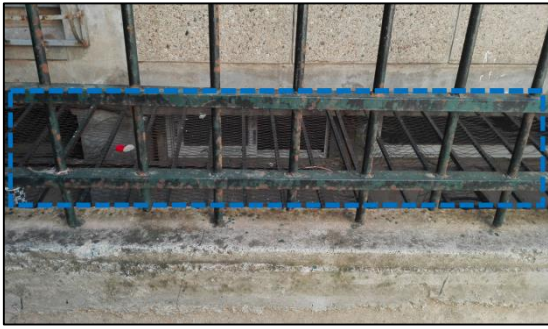
- Les appartements du sous-sol n'étant pas habités, possèdent qu'une seule façade qui est celle du sud-est, par conséquent les pièces situées au nord-ouest sont mal aérées ce qui engendre de grands problèmes d'humidité.
- Les infiltrations d'eau et ses condensations sont à l'origine des problèmes d'humidité dans les appartements du dernier étage.

**Figure 151:** Grille d'aération sur la façade nord-ouest. (Source : auteurs, 2016.)

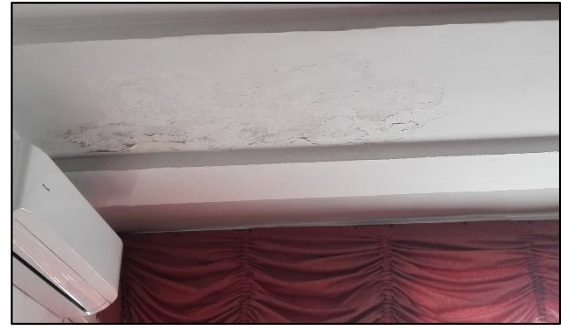
**Figure 152 :** L'humidité au niveau du plafond. (Source : auteurs, 2016.)

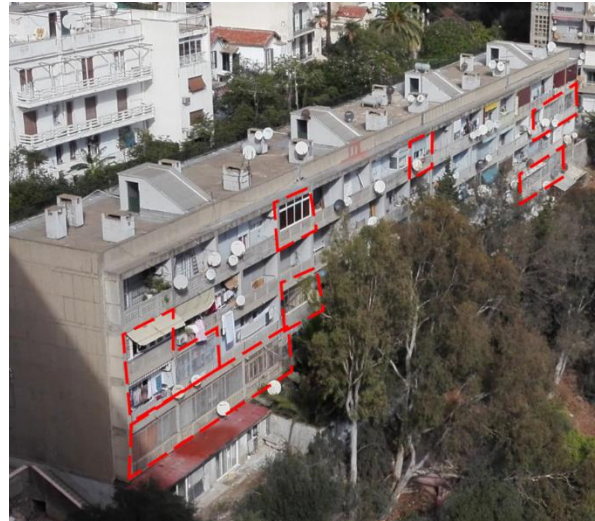
Les loggias et les balcons à la livraison étaient ouverts mais avec le temps quelques habitants du bâtiment 03 ont procédé à la fermeture de ces espaces par des baies vitrées, pour en faire un prolongement des espaces de vie ou pour se protéger contre les vents d'hiver et les chaleurs d'été.

En plus de la fermeture des loggias, les fenêtres sont dotées de stores. Cette solution permet de se protéger de la surchauffe pendant la saison chaude.

**Figure 153 :** Loggias de l'immeuble 3.  
(Source : auteurs, 2016.)

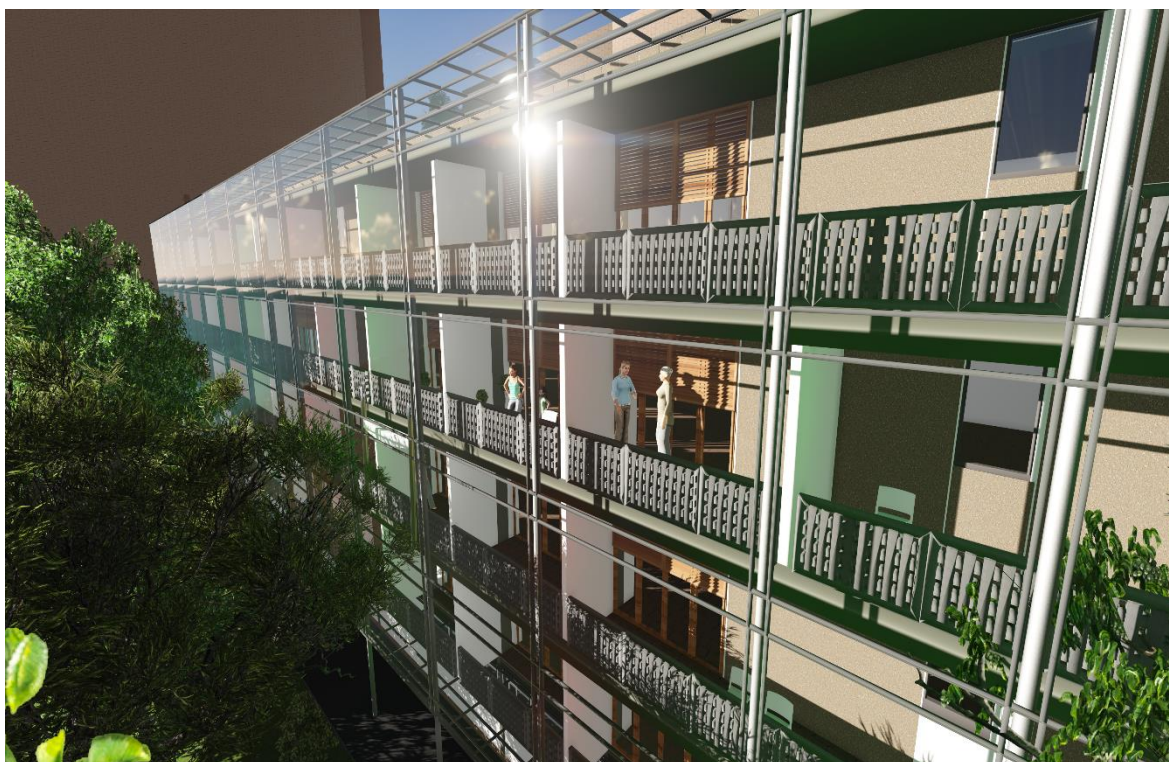
**Figure 190** : vue sur la façade Sud-Est après réhabilitation énergétique.

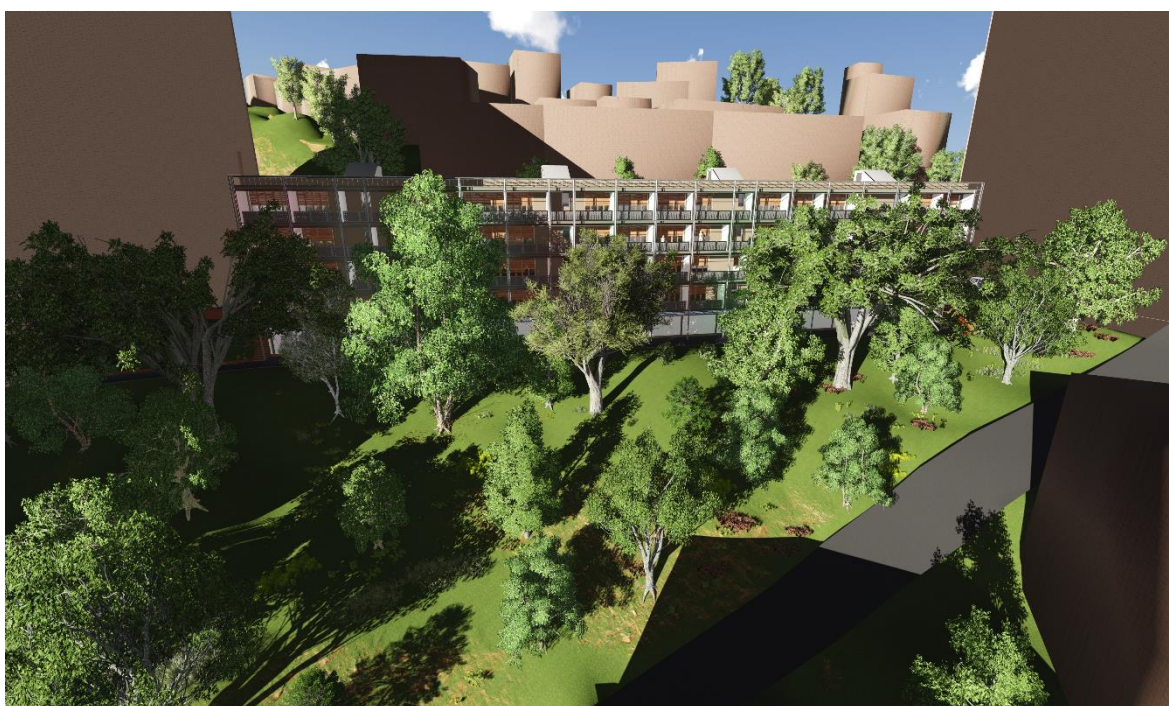
**Figure 191** : vue sur la façade Sud-Est après réhabilitation énergétique.
